INFORME DE ACCIDENTE DE LA AERONAVE CESSNA 150, OCURRIDO EL 07 DE ABRIL DE 2010, EN SAN PABLO DE CHILA.

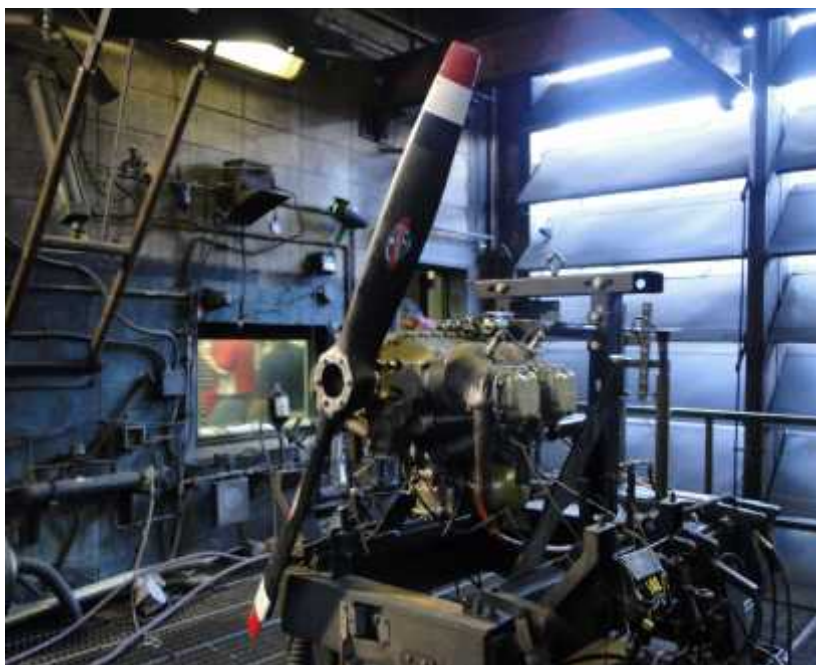
Para esta prueba se utilizó combustible de aviación 100LL y una hélice de prueba para motores modelo O-200.

La prueba de funcionamiento se realizó en la celda de pruebas número 43 de Continental Motors, a una temperatura ambiente de 27 grados centígrados. El motor encendió normalmente al primer intento, sin trepidación ni intermitencias de sus revoluciones. La prueba duro 5 minutos, aplicándose diferentes regímenes de potencia

Al seleccionar full potencia la temperatura del aceite subió rápidamente, por lo que se redujo la potencia a ralentí para dejar que se enfríe.

Durante toda la prueba el motor funcionó normalmente, sin trepidación, intermitencia o interrupción de potencia. No se encontraron daños o fallas que hubieran impedido a este motor desarrollar la potencia esperada.
